**De Zwarte Silo**

WENINK \ HOLTkamp ARCHITECTEN, EINDHOVEN

## DE ZWARTE SILO

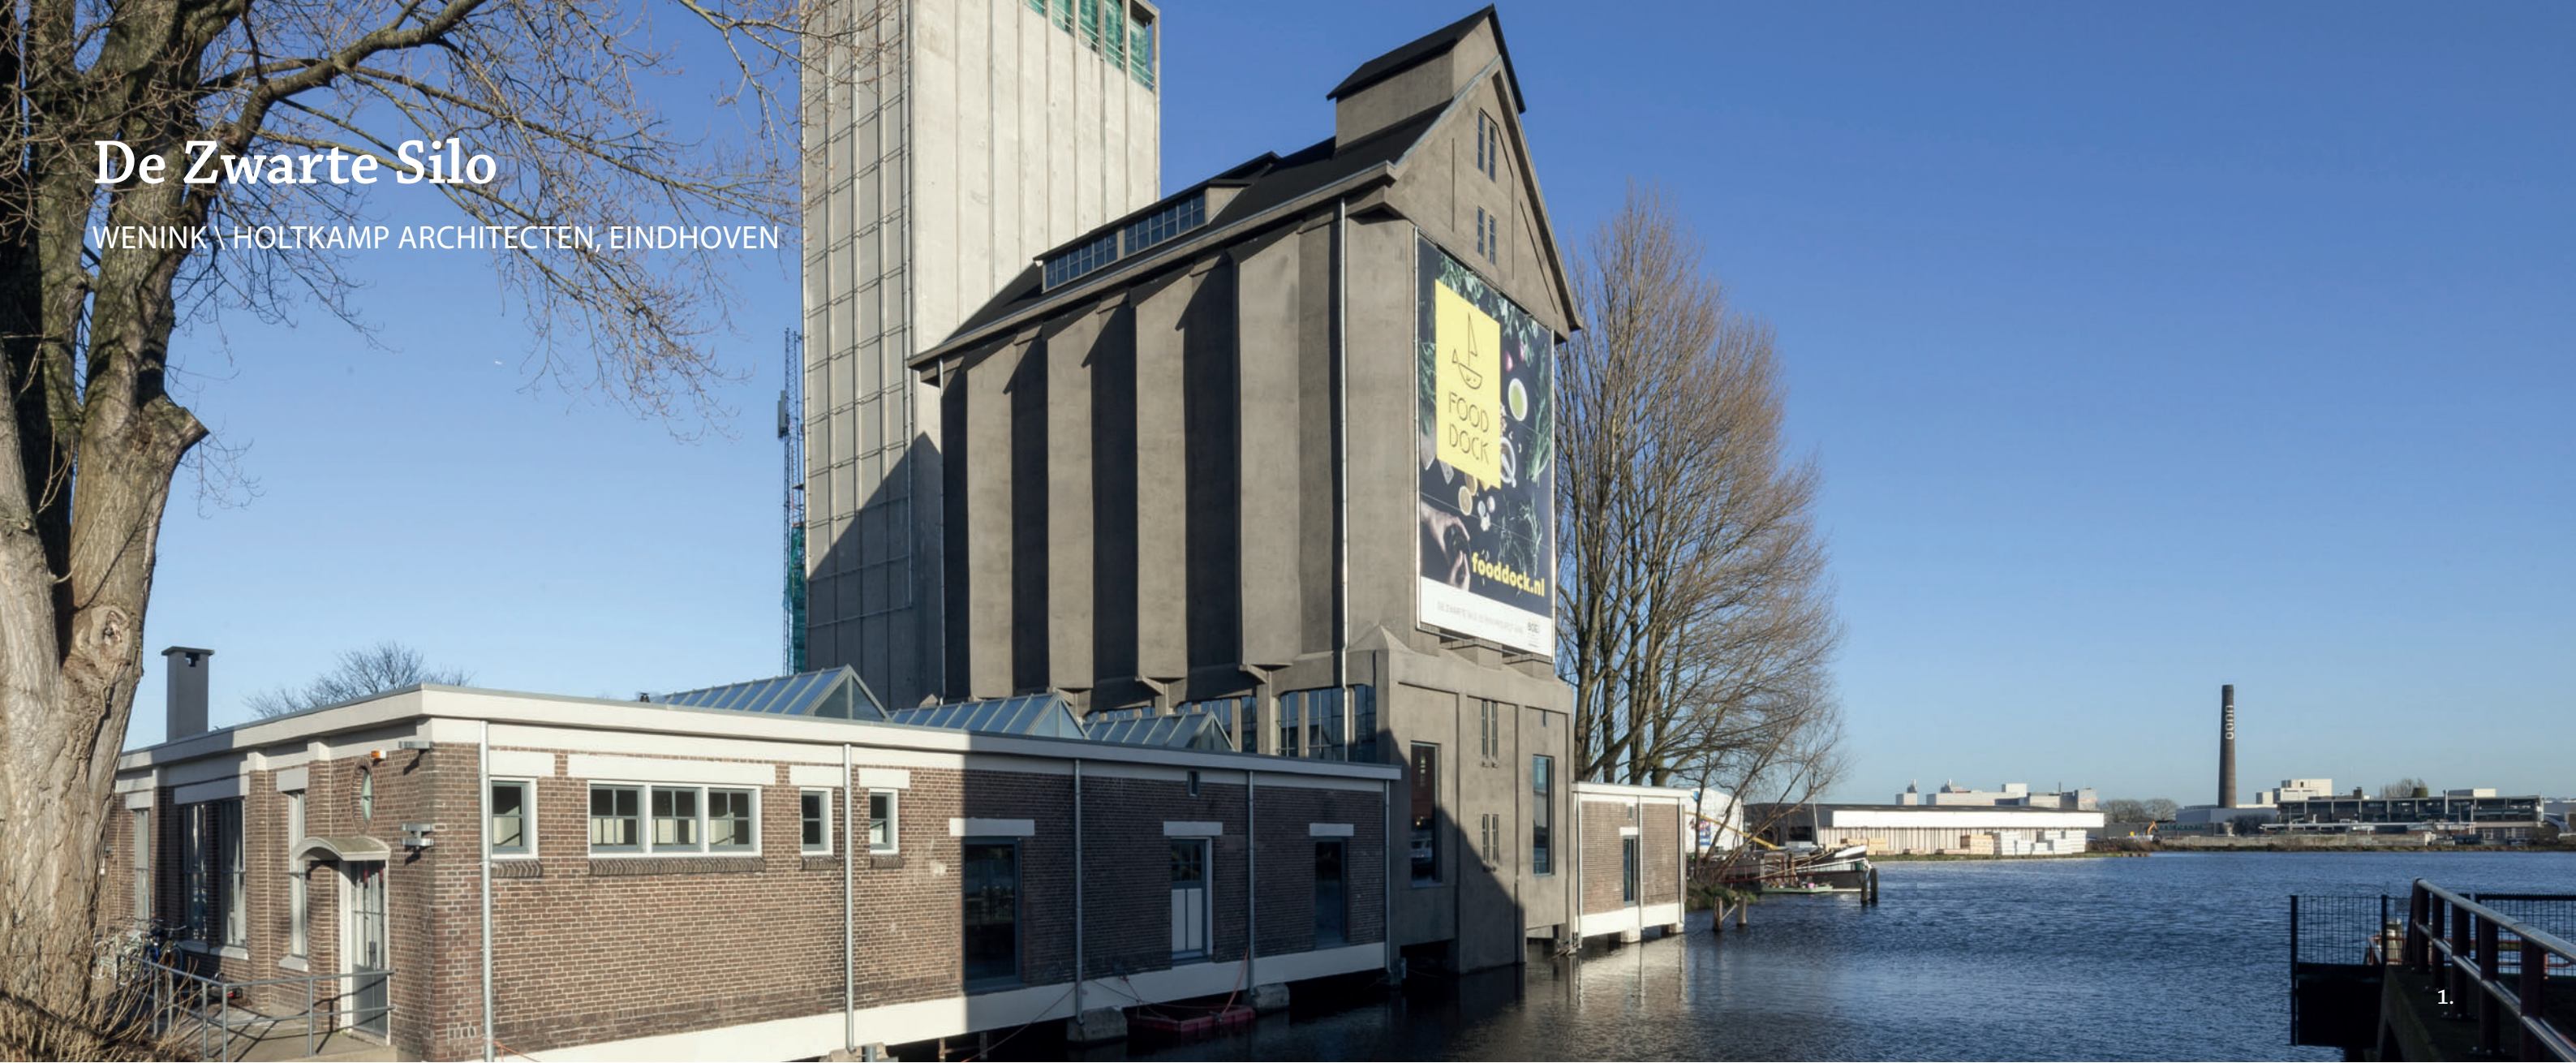
**1.** De Zwarte Silo is van leegstaand, industrieel monument veranderd in een levendige Foodhal.

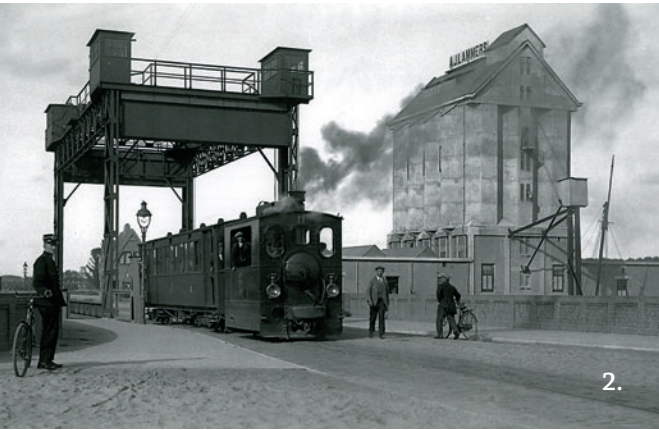
**2.** De Zwarte Silo een kleine 100 jaar geleden.

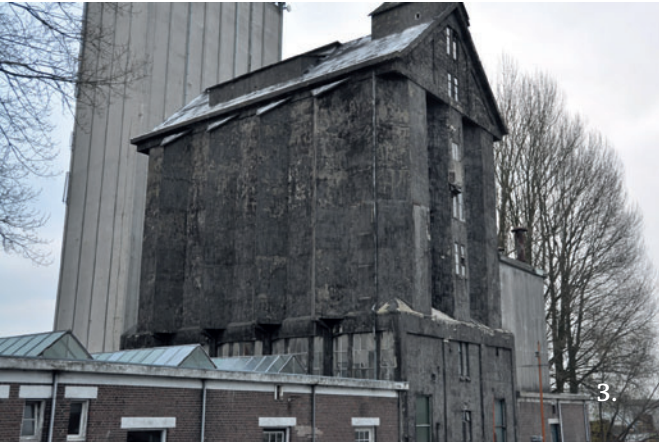
- 3. De Zwarte Silo voor de restauratie- en renovatie-werkzaamheden. Over het lichtgrijze beton is een zwarte asfalt-teerlaag aangebracht.
- 4. De zwarte laag verhardde in de loop der tijd en brokkelde af.
- 5. De slanke, stalen kozijnprofielen zijn, waar mogelijk, gerestaureerd en voorzien van monumentenglas.
- 6. De wapening kwam op sommige plaatsen bloot te liggen.
- 7. De noordgevel van het gerenoveerde gebouw. Op de voorgrond het voormalig zoutpakhuis met de entree van de Foodhal.

Vlak na de bouw is over het beton een laag cementpleister aangebracht. Deze raaplaag is waarschijnlijk aangebracht om het ruwe oppervlak van de betonconstructie te maskeren. Oorspronkelijk was de silo dan ook cementkleurig, lichtgrijs. De bijnaam, Zwarte Silo, kreeg het gebouw nadat er tussen 1947 en 1965 een asfalt-teerlaag is aangebracht op de gevel. Waarschijnlijk was dit vanwege de ontstane corrosieschade. In de jaren '70 werden de zuid- en westgevel nogmaals voorzien van een laag gespoten teer-bitumen, waardoor de silo aan twee zijden donkerder was van kleur. De asfalt-teerlaag leek op korte termijn een goede oplossing. Op lange termijn bleek de laag echter te verhardden, raakte hij los van de ondergrond en brokkelde af. Daardoor kon vocht in het beton dringen en ontstond op veel plaatsen schade.

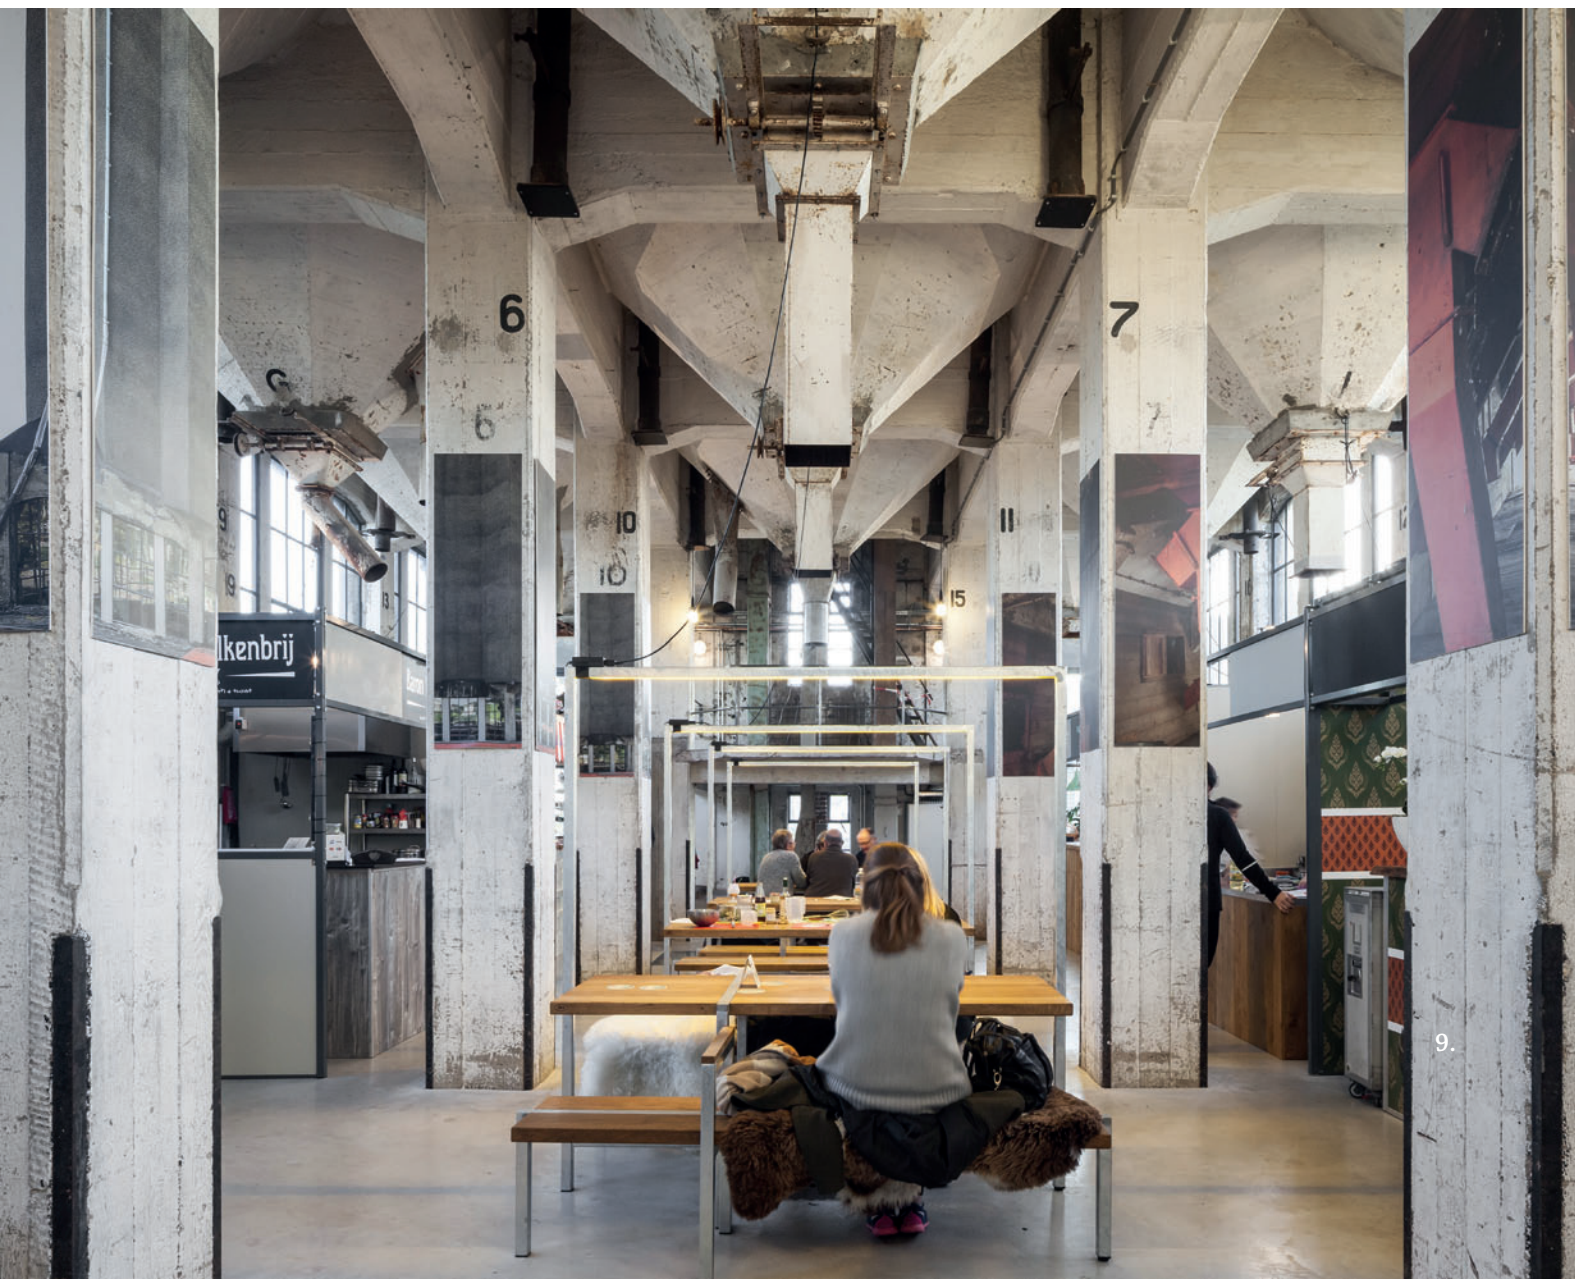
9. De originele betonnen constructie en achthoekige trechters, waarin vroeger granen, bonen, zaden en zout werden opgeslagen, zijn nog steeds prominent aanwezig in de ruimte.

De ruwe, industriële afwerking van het interieur is bewust intact gelaten door de architect. Zo zijn de draagstructuur en de karentrechters van de silo, in de huidige Foodhal, nog nadrukkelijk aanwezig. Met strategisch geplaatste openingen is het verhoogde silogedeelte nu verbonden met het voormalig zoutpakhuis. Verder is in de oostgevel een grote opening geplaatst, waardoor de omliggende haven tot diep in het gebouw waarneembaar is. Bestaande stalen kozijnen zijn indien mogelijk gerestaureerd en voorzien van monumentenglas. De lichtstraten op de laagbouw en kozijnen die te ernstig waren beschadigd, zijn vervangen door geïsoleerde stalen profielen met isolatieglas. Het voorheen gesloten opslaggebouw is op deze manier omgevormd tot een transparante, sfeervolle horecagelegenheid. Een icoon voor de stad Deventer.

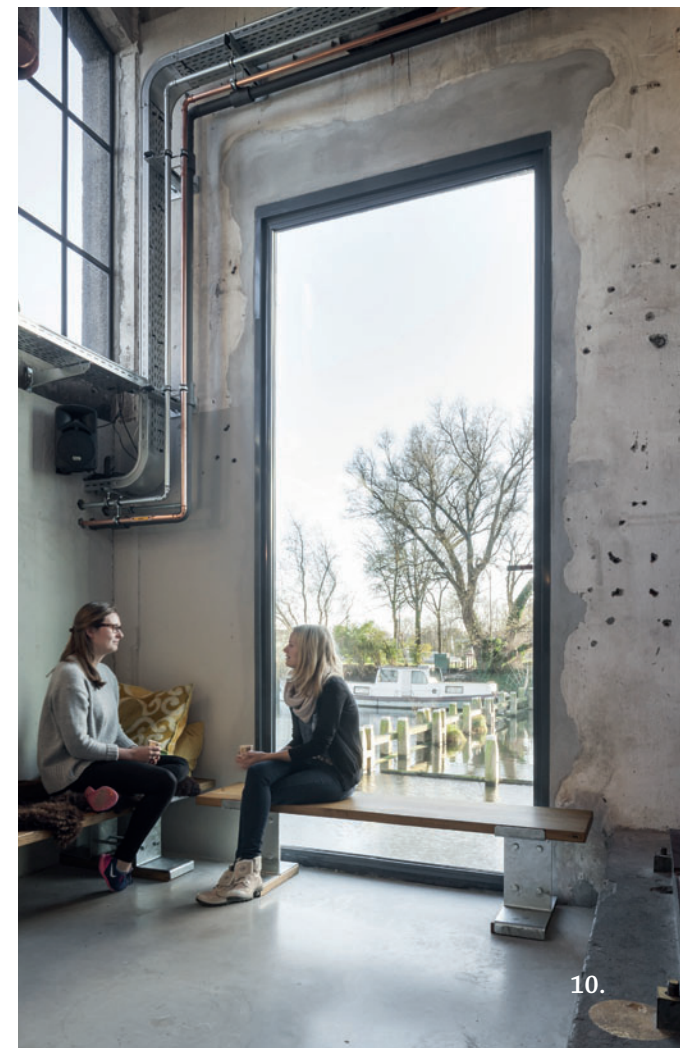
10. De industriële afwerking van het interieur is bewust intact gelaten door de architect. Op een strategische plaatsen is zijn grote nieuwe kozijnen gemaakt. Ze verbinden de binnenruimte met de haven.
